## **חדשות בעתיקות – דצמבר 2019** **ד"ר צביקה צוק – ארכיאולוג הרשות**

### **בחזרה ליודפת 2019**

## חפירת הארמון הכנעני באקרופוליס של תל אפק בעונת 2019

## הארמון הכנעני בתל אפק, שימור 2019 – דו"ח ביצוע

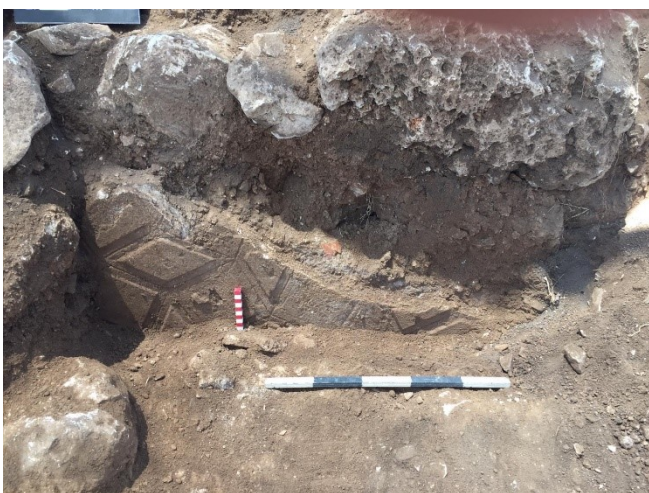
גילוי ראש הקיר עם הסטוקו בשנת 2019

כעת, הורחב השטח והחלה חפירה אל הקיר הצפוני הנמצא בחלקו האחורי של המבנה. הסתבר כי קיר זה השתמר לגובה של כשני מטרים, ובחלקו העליון השתמר סטוקו בדגם של מעוינים. עיטור זה מוכר מכמה מבנים מפוארים מהתקופה ההרודיאנית כמו הרודיון וארמון חלקיה, אך אף לא אחד מהם שרד.

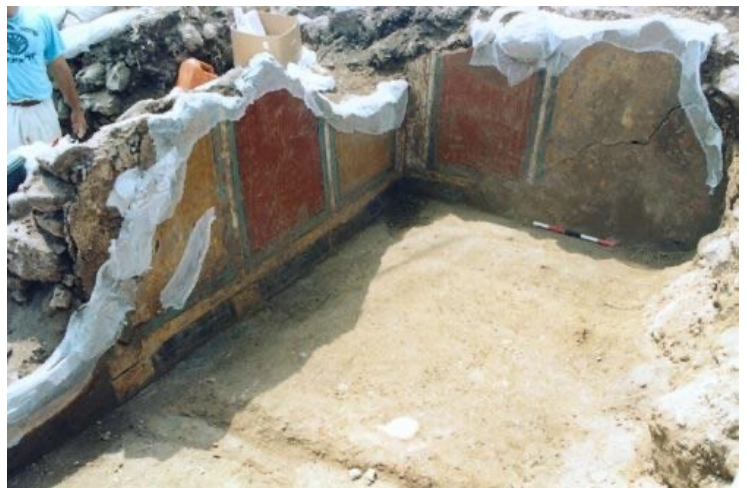
הפרסקו שהתגלה בשנת 1997 לאחר ניקוי ולפני הוצאתו

בשנת 1997 נחשף במדרון הצפון מזרחי של יודפת חלק של חדר ששלושה מקירותיו היו צבועים בפרסקו בסגנון הפומפיאני השני. הקיר המערבי השתמר באופן מפתיע לגובה של כמטר וחצי. כאשר הגיע צוות השימור של רשות העתיקות לפרק את הפרסקו ממקומו, כי לא ניתן היה לשמרו בשטח, נעשתה חפירה עד לרצפה, ואז התברר כי הרצפה צבועה אף היא בפרסקו, תופעה נדירה ביותר שנמצאה בארץ רק באורכסטרה של התיאטרון ההרודיאני בקיסריה.

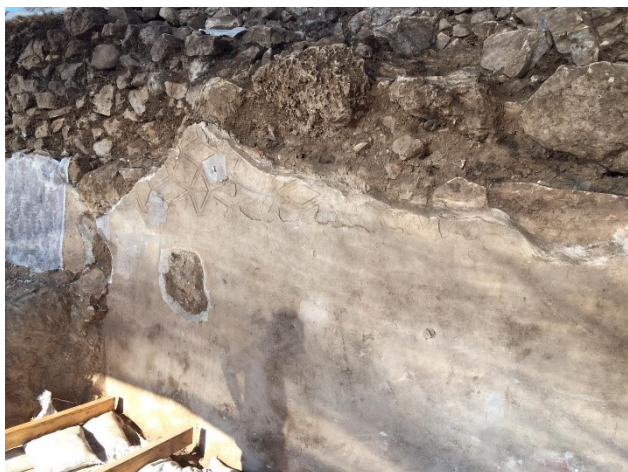
קיר הפרסקו והסטוקו בראשו

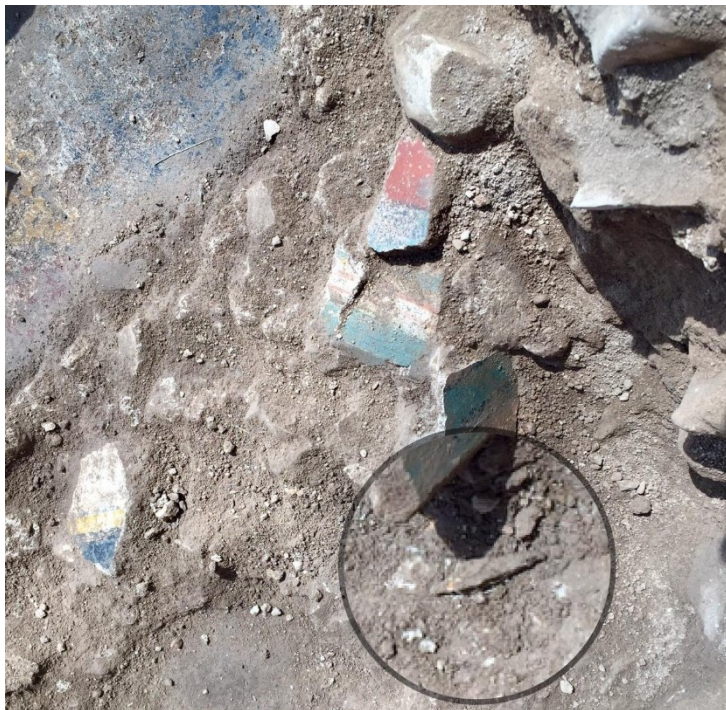
ראש חץ ושברי פרסקו מעל הרצפה של קטפולטות וגם אבני בליסטרה, עדות חיה לקרב הכבד שנערך בקיץ של שנת 67. החפירה הורחבה אל החדר הצמוד ממזרח והתברר שזה אולם באורך של כ-10 מ' וברוחב של כ-4 מ' שקירותיו עשויים סטוקו לבן המחקה אבני גזית בדגם המוכר כ-"masonry style".

שברים רבים של פרסקו נמצאו במפולת מעל לרצפה, מה שמוביל לאפשרות להציע (כפי שהדגיש י. דריי) כי המבנה ניטש זמן קצר לפני המלחמה וקירותיו פורקו כדי לשמש לבניית החומה הנמצאת כ-20 מ' מהבית. יחד עם השברים התגלו גם ראשי חיצים של קשתות, ראשי חיצים

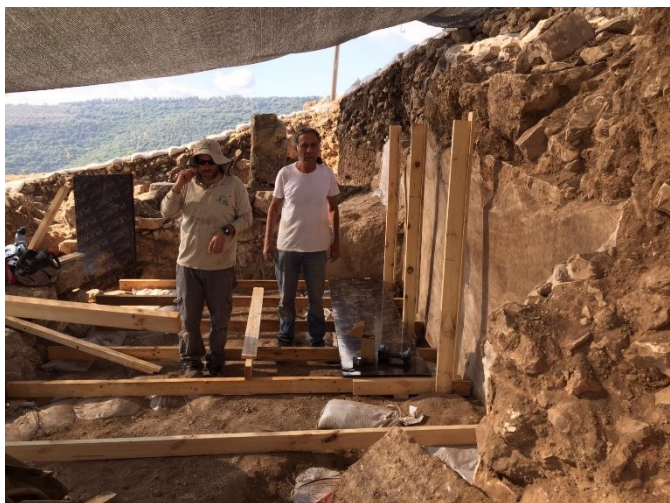
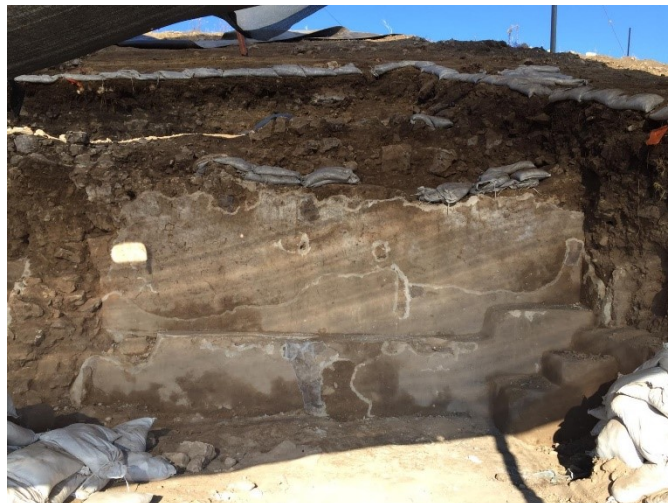
קירות הפרסקו והסטוקו שומרו מייד על ידי דריי בעזרת צוות השימור של רט"ג בניהולו של יהונתן אורלין. קיר הפרסקו לא נוקה כדי לשמור על הצבעים. בהמשך, יוקם מבנה שמתחתיו ניתן יהיה לעבוד בתנאים נוחים ומתאימים לשימור ויחשף יופיו של חדר הפרסקו. הקירות שהוצאו בעבר, הנמצאים במוזיאון הכט, יוחזרו למקום ושולבו במבנה שיוצג לציבור. כעת הוקם מבנה קל מעל בית הפרסקו שמכסה ומשמר את הפרסקו כדי שלא יפגע עד לשימורו וחשיפתו המלאה.

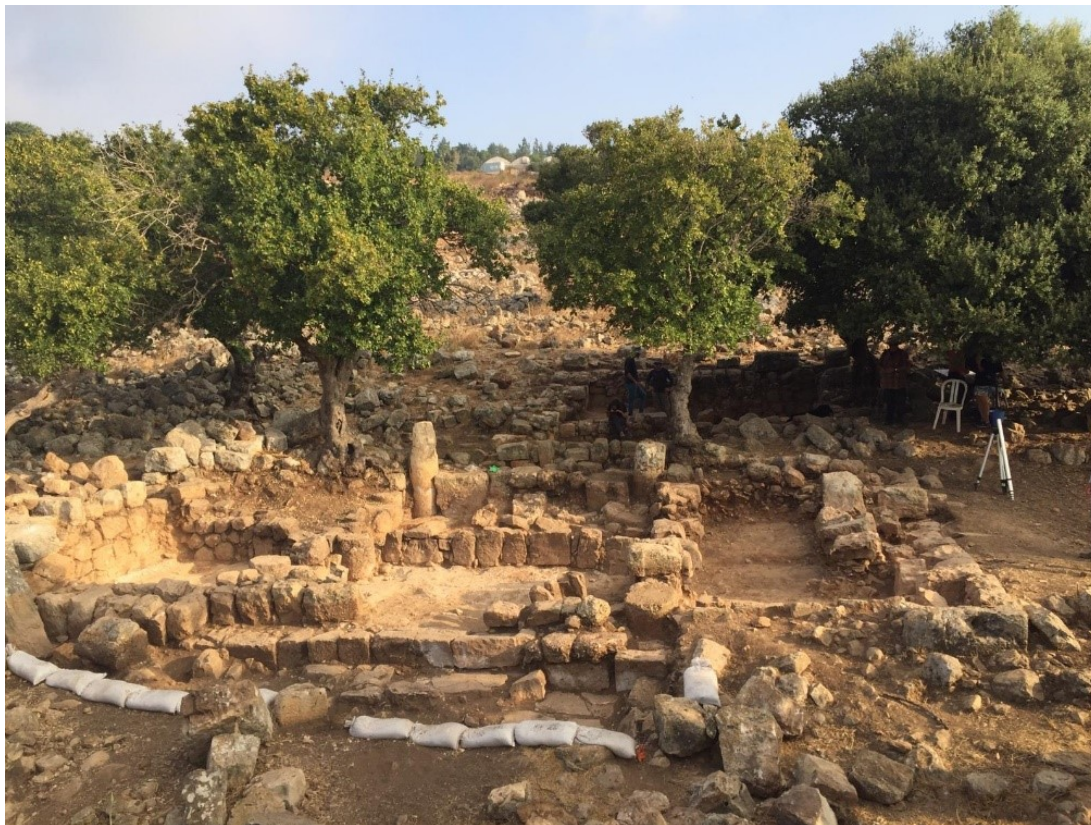
בית הכנסת – מראה כללי

במקום ניתן לראות שרידי בתים, בורות מים, בתי בד ומבנה אחד בעל עמודים בציר צפון-דרום. הנחת המחקר הייתה שזהו בית הכנסת של היישוב ולכן התחלנו לחפור בו. מתברר כי על המבנה מהתקופה הרומית המאוחרת או הביזנטית הוקם בית פרטי בתקופה הממלוכית ופגע בו קשה. נמצאו עמודים ובסיסים, חלקם אולי באתרם, וכן רצפה של טיח. ביחד עם שפע רעפי החרס, וגילוי פתחו של המבנה במרכז קיר הדרום, אנחנו מניחים כי אכן זהו בית כנסת. החפירה תימשך בשנה הבאה יחד עם משלחת מאוניברסיטת לוזאן בשווייץ.

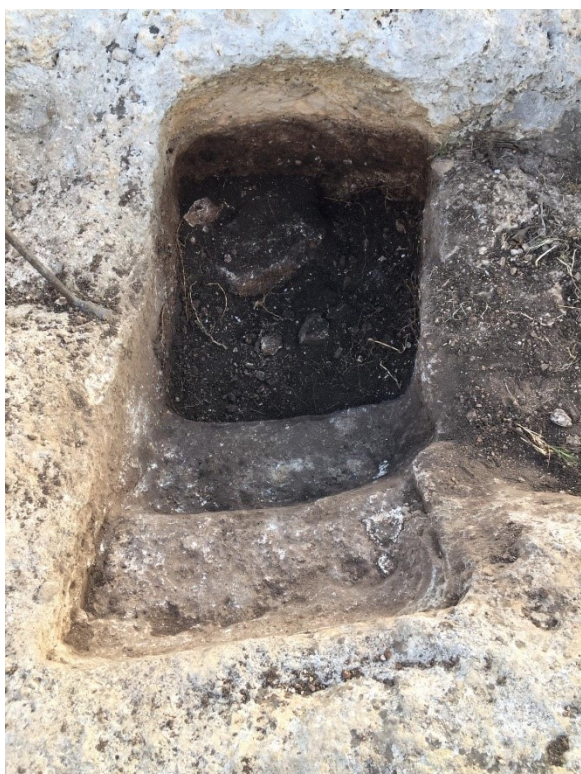
בנוסף לכך, בסמוך לבור מים במדרון הדרומי, חשפנו מקווה טהרה, המקווה השלישי שנחשף באתר.

המקווה השלישי

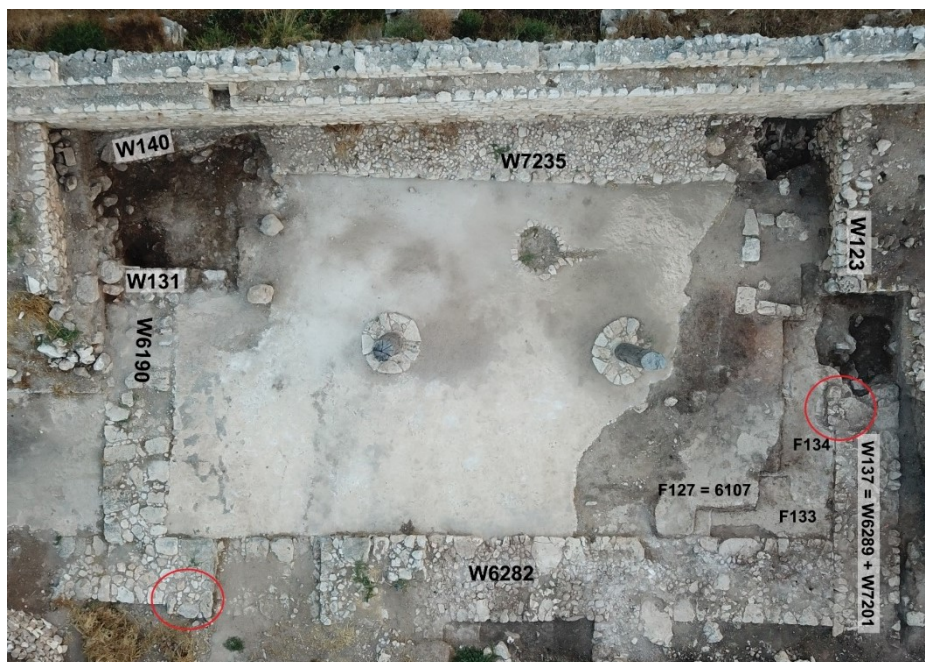
איור 1: חצר 6107 במבט על (הצפון למעלה) בתום החפירה. בתמונה אפשר לראות גם את החלק מרצפת החצר שכבר שוחזר וכן שני עמודים שהוצבו על בסיסי העמודים המשומרים.

ייתכן שהדבר מצביע על כך שחצר 6107 נוספה כאגף מערבי לארמון שכבר היה בנוי בחלק המזרחי של האקרופוליס, שטרם נחפר. ממצא נוסף המחזק את ההשערה הזאת הוא עיבוי של הקיר המזרחי בכ-20 ס"מ, בדיוק לפני הנקודה שבה הוא נשדד. השוואת העיבוי לעיבוי זהה של קיר 6282 (שניהם מסומנים בעיגול אדום באיור 1) רומזת שייתכן מאוד שמדובר במזוזת פתח המוביל אל חדר או אל חלל פתוח אחר בארמון.

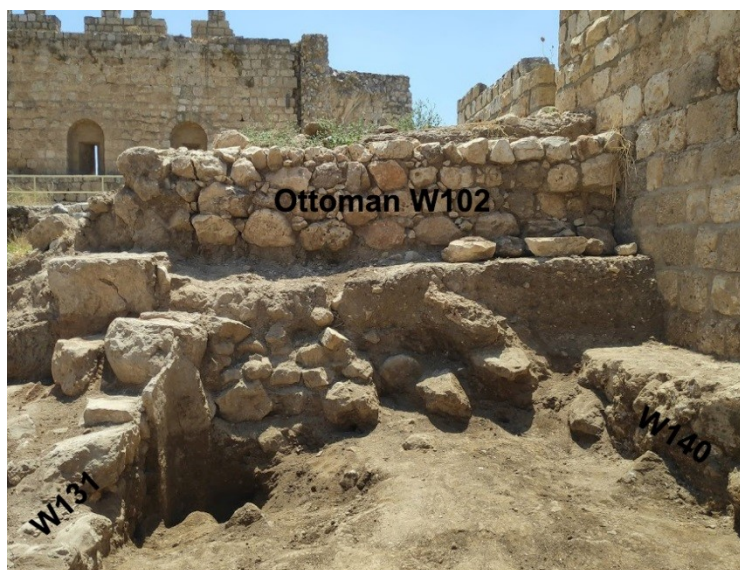
איור 2: קירות המטויחים של מתקן רומי (W131 משמאל ו-W140 מימין) וקיר חדר הקסרקטין (W102) הנראה מעליהם

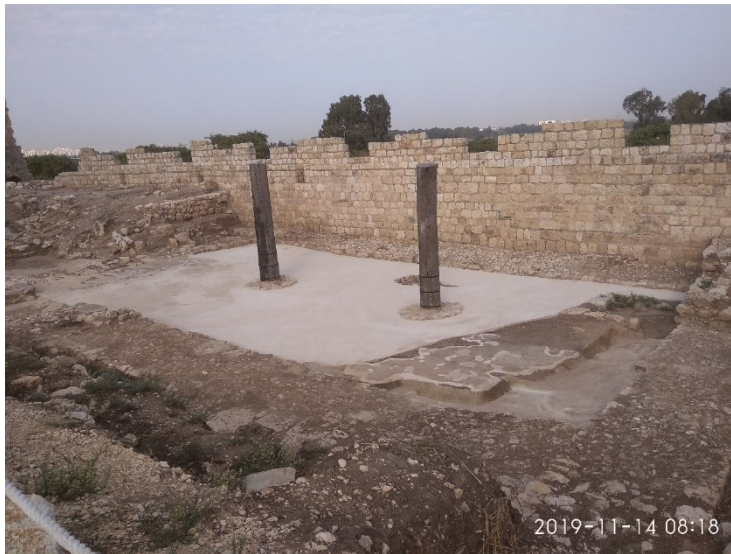
כדי לחבר את הרצפה המשוחזרת להמשך רצפה 2א

ממזרח, הוסרו השוליים המזרחיים של השחזור, ונחפר שיפוע שיפריד את השחזור מחדש מרצפה 1, ויחבר אותו להמשך רצפה 2א מדרום. כמו כן, הוחלט להשאיר את המתקן בפינה הצפון-מזרחית, ולא לשחזר בו את הרצפה. העבודה נעשתה בהנחיית ד"ר צביקה צוק, ארכיאולוג רט"ג. סייע בידי גדליה בלנקי, משמר מוסמך.

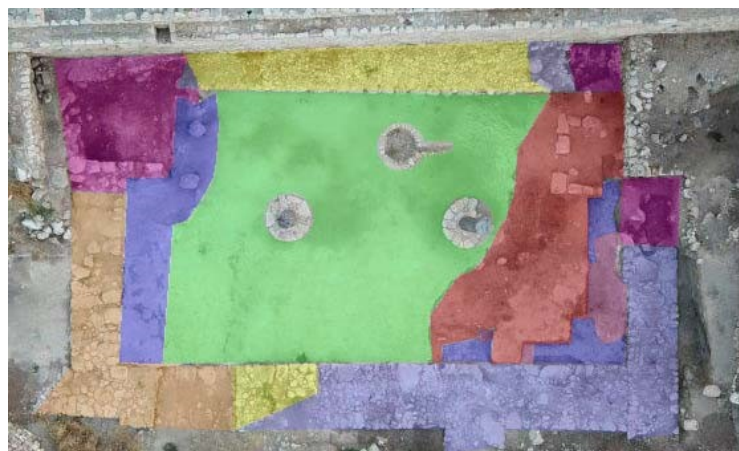
- רצפה 2א
- רצפה 2
- רצפה 1
- רצפה 2018
- קיר לא מטופל
- קיר 2014
- קיר 2018
- חומר

רצפה 2 ורצפה 2א הן רצפות ארמון 3 המתאימות גם לרצפה המשוחזרת משנת 2018. רצפה 1 היא רצפה מאוחרת יותר.

הרצפה ששוחזרה בשנת 2018 התחברה לרצפה 2א ממערב. אך ממזרח, שוחזרה בטעות במפלס רצפה 1, שלא הייתה חשופה, אך בצבצה בכמה נקודות.

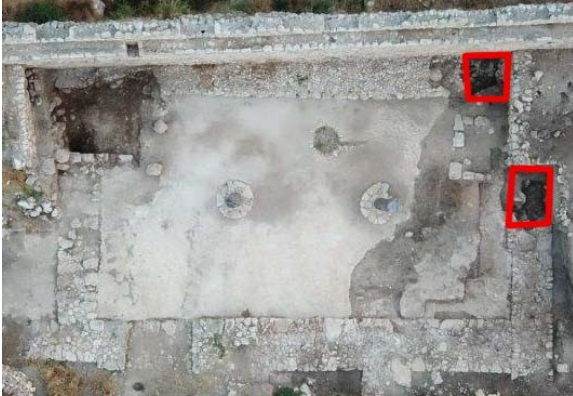
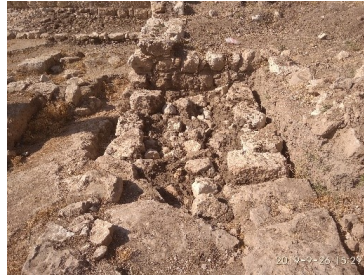
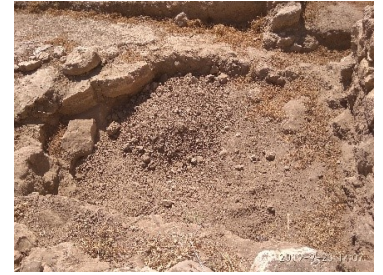
### שחזור קיר בפינה הצפון-מזרחית ובצלע המזרחית:

- מילוי באדמה עד לגובה תחילת הבנייה (מימין)
- בניה באבן ובתערובת סיד/אדמה (משמאל)

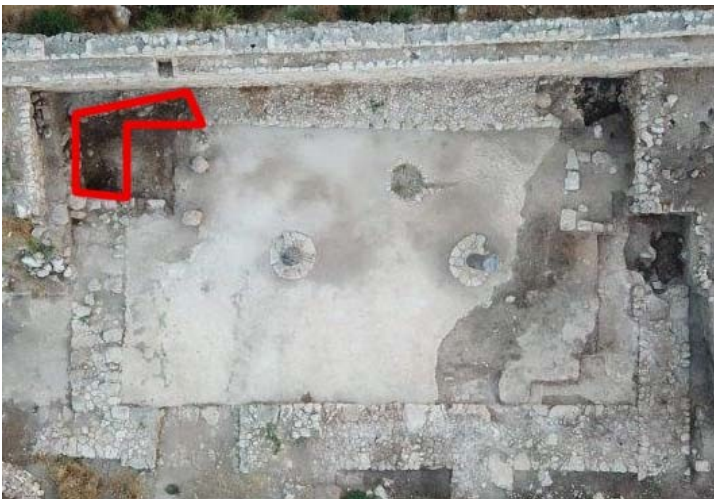
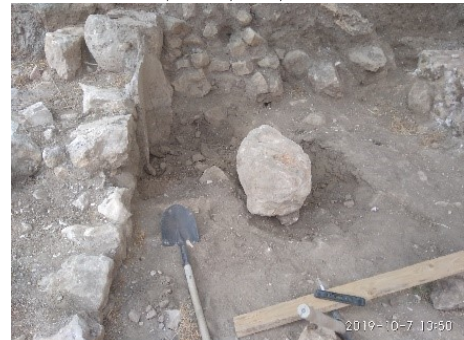
### שחזור קיר בפינה הצפון-מערבית:

פינה זו נחפרה בעת העתיקה עבור בניית בריכה. חלק מהקירות ומהטיח של הבריכה שרדו. קיר הארמון שוחזר ללא הסרת שרידים אלה.

- חפירה רדודה לצורך מיקום אבן בגובה מתאים

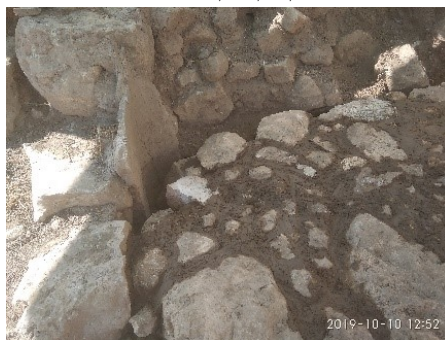
השארית מרווח ריק בין הקיר המשוחזר לטיח העתיק, ומילוי המרווח באדמה.

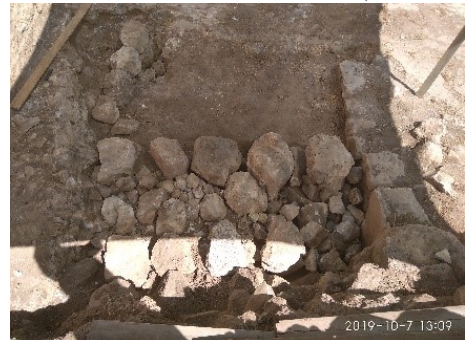
- בניה באבן ובתערובת סיד/אדמה.

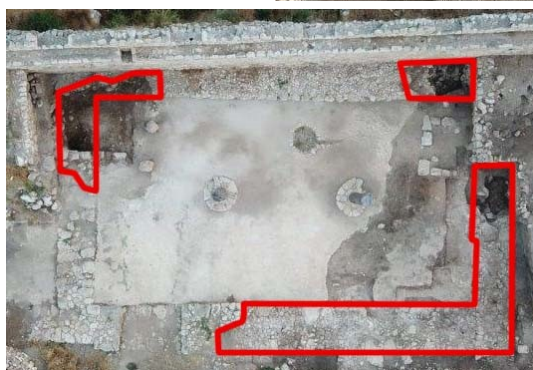
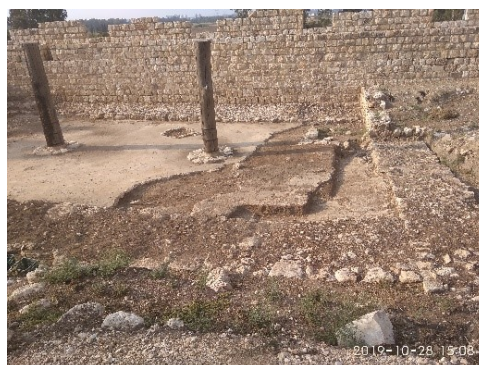
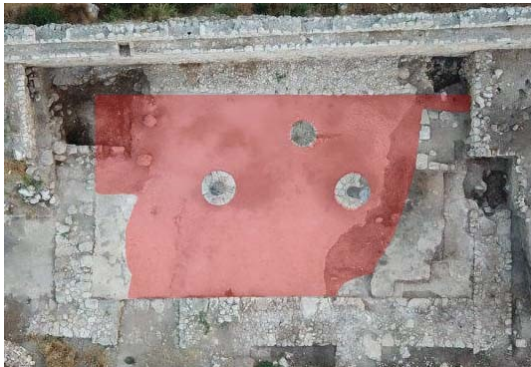
### כיסוי ראשי קירות:

קירות הארמון הם בעצם יסודות אבן לקירות לבני בוץ. לכן, מפלס ראשיהם שטוח.

חלק מפעולת הכיסוי הוא מילוי חללים בקיר.

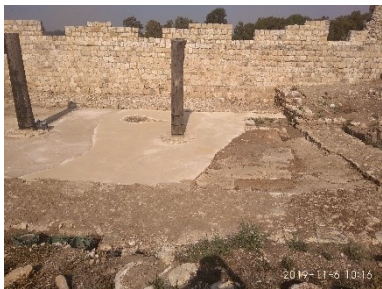
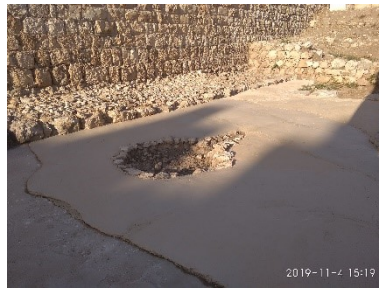
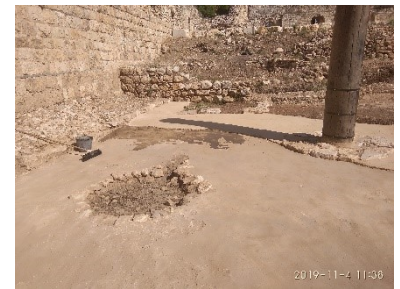
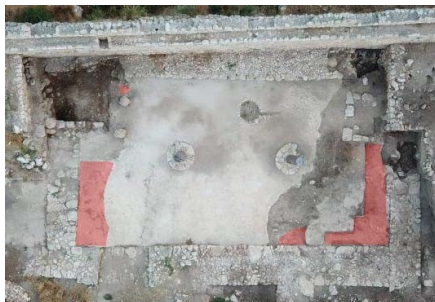
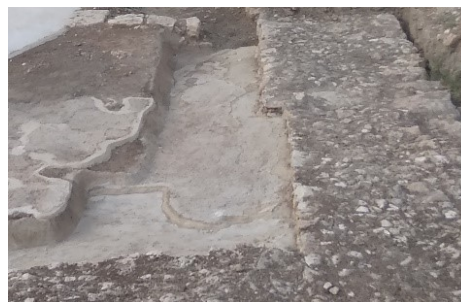
#### יישום שכבת גמר:

- הסרת צמחיה.
- ניקוי מסחף ומחומר חלש, בכף פלדה ובמטאטא.
- הרטבה.
- יישום שכבה בעובי 3-5 ס"מ.
- הידוק בספוג.

גמר לרצפה, לקונות ושוליים לטיח: 1 סיד / 4 חול.

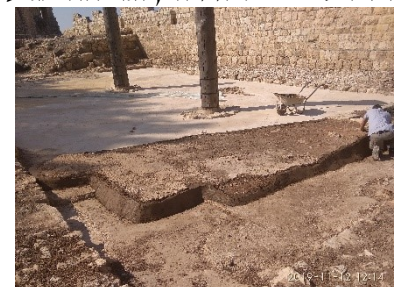
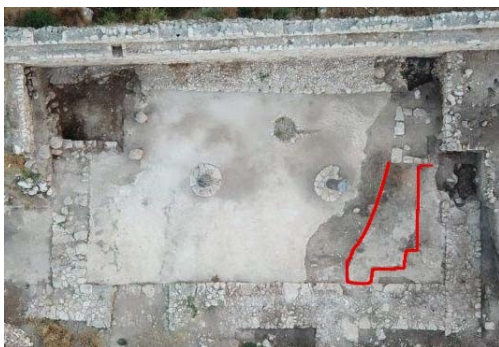
#### ייצוב חתך סביב רצפה 1:

מערכת חתכים ארכיאולוגיים שחשפו את רצפה 2/2, השאירה את שרידי רצפה 1 כאי מוגבה, מוקף בתשתיתו החשופה. תשתית זו מורכבת מאדמה ו/או לבנים מפוררות, וגובהה מגיע ל-40 ס"מ.

כדי לתחום את ה"איי", כדי למנוע את התפוררות התשתית וכדי להגן על שרידי טיח רצפה 1, ציפינו את החתך בתערובת סיד-אדמה מסוננת 1:6.

ציפוי חתך – 1 סיד / 6 אדמה מסוננת.

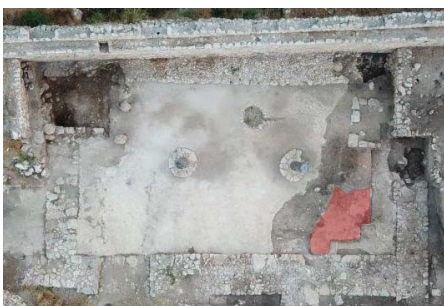
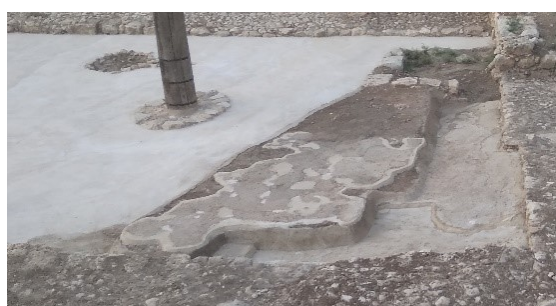
#### שימור שרידי טיח רצפה 1:

- הסרת צמחיה.
- ניקוי.
- ייצוב שוליים.
- מילוי לקונות.

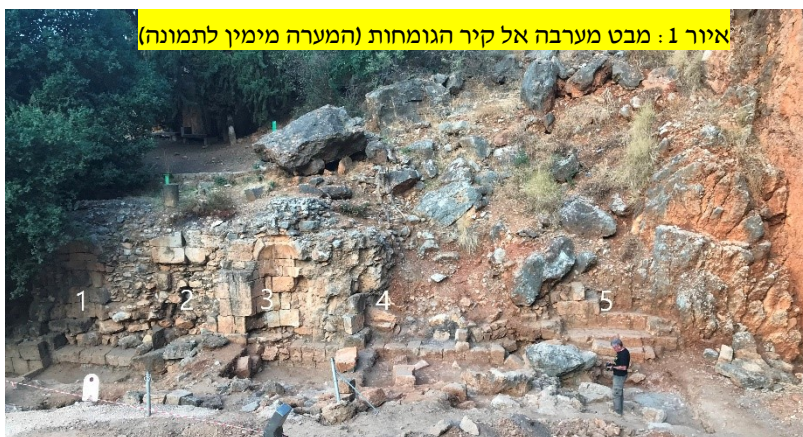
איור 1: מבט מערבה אל קיר הגומחות (המערה מימין לתמונה)

החפירה הוגדרה כחפירת הצלה שמטרתה לנקות ולחשוף את אזור קיר הגומחות המערבי של המתחם, אשר נחפר בעבר על ידי ד"ר צבי מעוז, כדי לאפשר את שימורו. קיר זה נמצא בחזית מערת פאן ולאורך המצוק המערבי, והוא כולל ארבע גומחות מעוגלות ומרובעות לסירוגין, הבנויות אל המצוק באבני גיר השקועות בצמנט אפור, ומצפון להן גומחה מרובעת גדולה יותר, שלדעת מעוז תחמה את האדיטון (קודש הקודשים) של המקדש (איור 1).

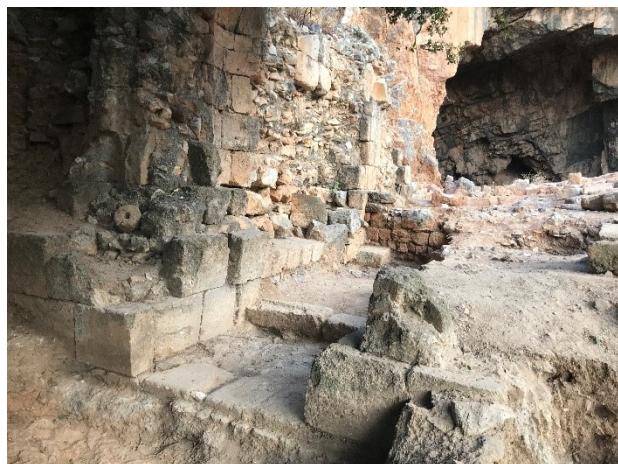
איור 2: הפתח המערבי המקורי של המקדש. ברקע, המערה שבגב המקדש

פתחי המקדש, שחלקו  
כבר נחפר על ידי מעוז  
(איור 2). הפתח בנוי  
אבני גזית ולו מעין בית  
שער קטן. רצפתו  
המקורית חסרה. לפני  
השער ומחוץ למקדש  
התגלה מפלס אבנים  
ששימש כתשתית  
לרצפה בקדמת  
המקדש, ככל הנראה

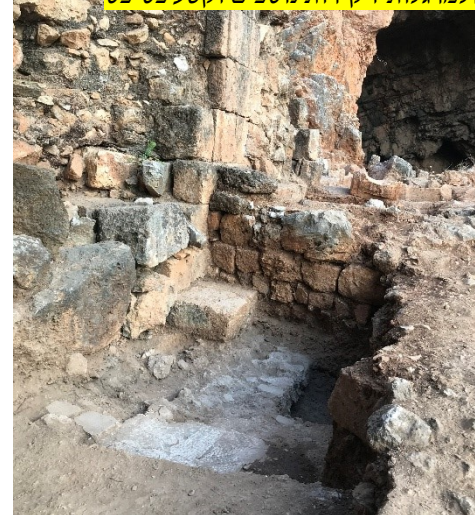
איור 3: בצד שמאל – תיקון מאוחר בבסיס גומחה  
2. במרכז קיר מאוחר הניגש לקיר הגומחות,  
ולמרגלותיו קירות נוספים וקטע פסיפס

בשימוש משני. לאורך המצוק המערבי בחלקו התחתון נחשף בחלקים הקיר  
שבבסיס הגומחות. בנקודות מסוימות הוא חסר או פגוע, למשל באזור גומחה 2,  
שמתחתיה יש אבנים גדולות שאינן חלק מהקיר המקורי, כמו גם קיר מאוחר  
הניגש לקיר הגומחות (איור 3).

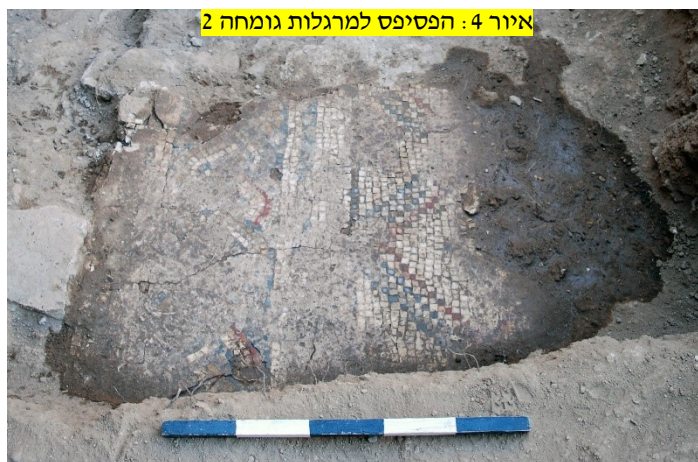
איור 4: הפסיפס למרגלות גומחה 2

למרגלות גומחה זו התגלה פסיפס פשוט וצבעוני בעל רקע לבן  
עם דגמים גאומטריים (איור 4). מעניין לציין כי פסיפס זה  
הוא בגובה סף הכניסה מדרום, וסביר ששימש באחד משלבי  
המקדש בעת העתיקה.

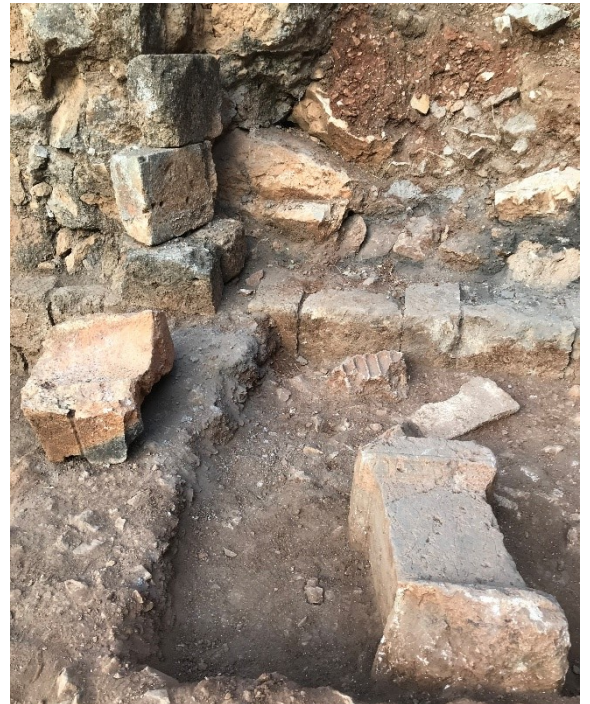
**איור 7: קטע פסיפס ממזרח לגומחה 5**

בעוד שארבע הגומחות המעוגלות והמרובעות לסירוגין הן בגודל דומה, הרי שהגומחה החמישית והצפונית ביותר, נמצאת במרחק מה מהן והיא גדולה יותר (**איור 6**). מולה, ממזרח, חשף מעוז את הגומחה המקבילה לה, והציע שבין שתיהן נמתח האדיטון של המקדש, שבגבו המערה, ומתחתיו היה החלל המקודש ששימש כמעבר אל מקום הנביעה. אזור זה נהרס בשנים האחרונות על ידי גושי סלע שהתמוטטו מהמצוק והרסו את קיר הגומחות וקיר מאוחר שניגש אליו. באזור זה ניכרים החללים בסלע עליהם דיווח מעוז. ממזרח לגומחה התגלה פסיפס לבן עם דגמים עגולים צבעוניים (**איור 7**).

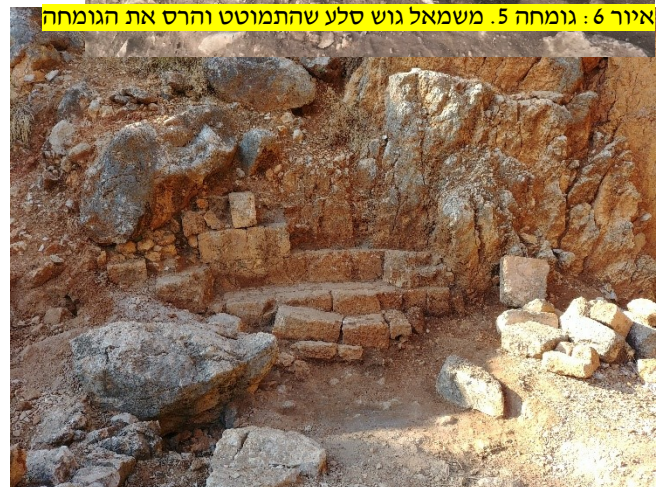
**איור 6: גומחה 5. משמאל גוש סלע שהתמוטט והרס את הגומחה**
